Recomendaciones para la evaluación de imágenes de prótesis valvulares. Reporte de la Asociación Europea de Imagen Cardiovascular avalado por la Sociedad China de Ecocardiografía, la Sociedad Interamericana de Ecocardiografía y el Departamento de Imagen Cardiovascular de Brasil

La disfunción de la válvula cardíaca protésica (VCP) es rara pero potencialmente mortal. Aunque a menudo es desafiante, establecer la causa exacta de la disfunción de la VCP es esencial para determinar la estrategia de tratamiento apropiado. En la práctica clínica, un enfoque global que integra varios parámetros de la morfología y la función de la válvula evaluada con ecocardiografía 2D/3D transtorácica y transesofágica es clave para detectar y cuantificar la disfunción de la VCP apropiadamente. La cinefluoroscopía, la tomografía computarizada multidetector, la resonancia magnética cardíaca, y en menor medida, la imagen nuclear son herramientas complementarias para el diagnóstico y tratamiento de las complicaciones de la VCP. El presente documento contiene recomendaciones para el uso de imágenes multimodales en la evaluación de la VCP.

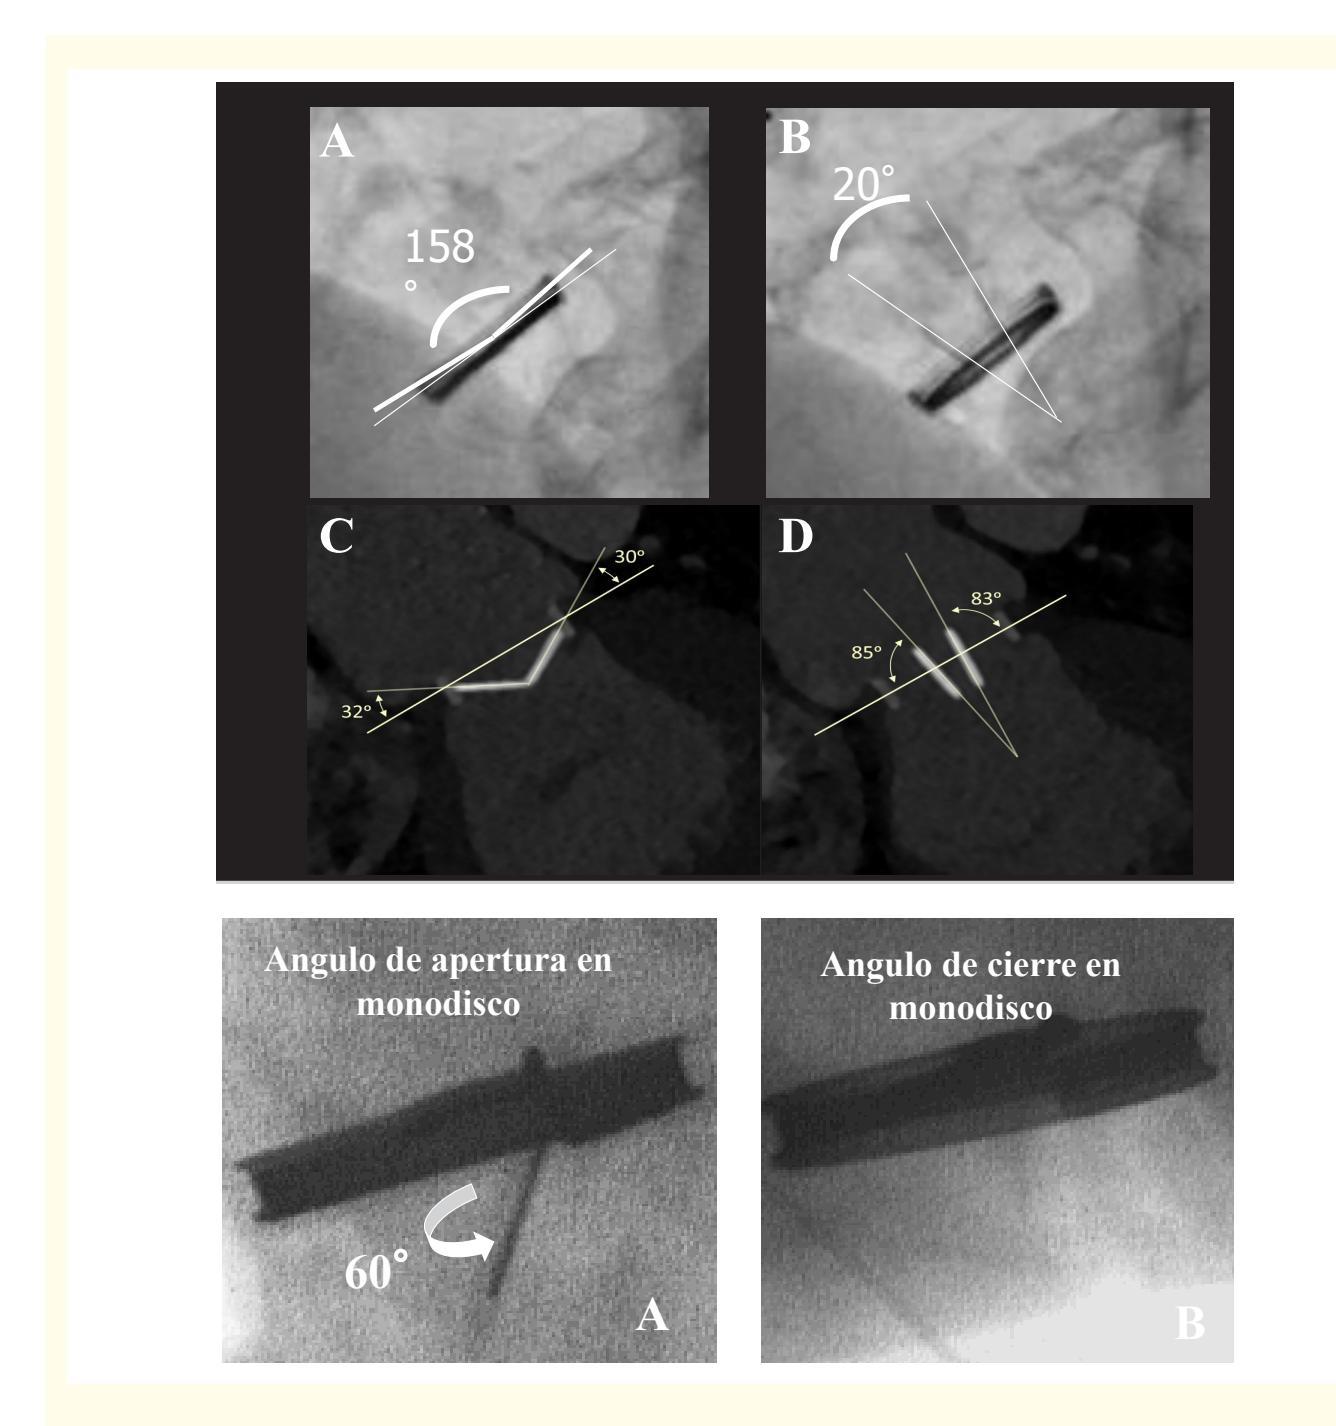
Figura 1. (A) Evaluación de los ángulos de cierre (Paneles a y c) y apertura (Paneles b y d) (ángulo formado entre los discos en las posiciones completamente abierta y cerrada), evaluación de las válvulas mecánicas bidisco utilizando cinefluoroscopía (Paneles a y b) y tomografía computarizada cardiaca (Paneles c y d) (ángulo de la valva en relación con el plano del orificio del anillo). (B) Evaluación de los ángulos de apertura (Panel e) y cierre (Panel f) de una válvula mecánica monodisco utilizando cinefluoroscopía.

Se adquiere una corta película (aproximadamente 10 latidos) de cine-fluoroscopía en cada proyección, desde donde se seleccionan cuadros para evaluar y medir el radio de movimiento del disco. Los ángulos de apertura y cierre se calculan como la distancia entre las 2 valvas en las posiciones totalmente abierta y cerrada (Figura 1A, Panel A y B). Para prótesis monodisco, el ángulo de apertura se define como la distancia entre la carcasa y el disco en la posición completamente abierta, y para prótesis de disco bivalva como la distancia entre las valvas en la posición totalmente abierta (Figura 1B). Este método suele ser factible pese a la pobre radio-opacidad de algunas válvulas mecánicas.

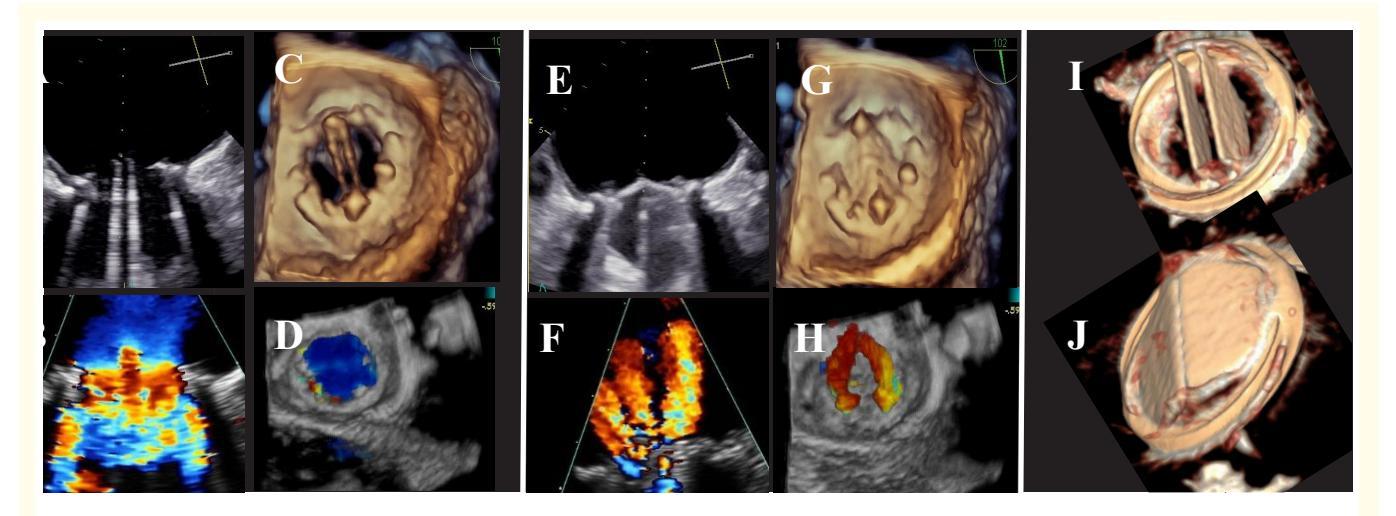
Figura 2. Válvula mecánica en posición mitral: apariencia normal. Apariencia ecocardiografía transesofágica (ETE) 2D y 3D de una válvula mecánica funcionando normalmente en posición mitral. (A-D) 2D y 3D así como flujo color en 2D y 3D de una válvula mecánica bidisco en posición abierta desde la perspectiva atrial. Notar los dos orificios semicirculares laterales y el orificio central como hendidura, ambos visibles en ETE 2D y 3D. Notar el flujo doppler color anterógrado normal y la aceleración de flujo a nivel de los tres orificios en ETE 2D (B). (E-H) 2D y 3D así como flujo color en 2D y 3D de una válvula mecánica bidisco en posición cerrada desde la perspectiva atrial. Notar la apariencia normal del flujo doppler color retrógrado mostrando los" jets de lavado" fisiológicos para este tipo de prótesis en imagen de flujo color en 2D (F) y 3D (H). Tomografía computarizada cardiaca con reconstrucción volumétrica de una válvula bidisco desde la perspectiva atrial (abierta, I) y ventricular (cerrada, J).

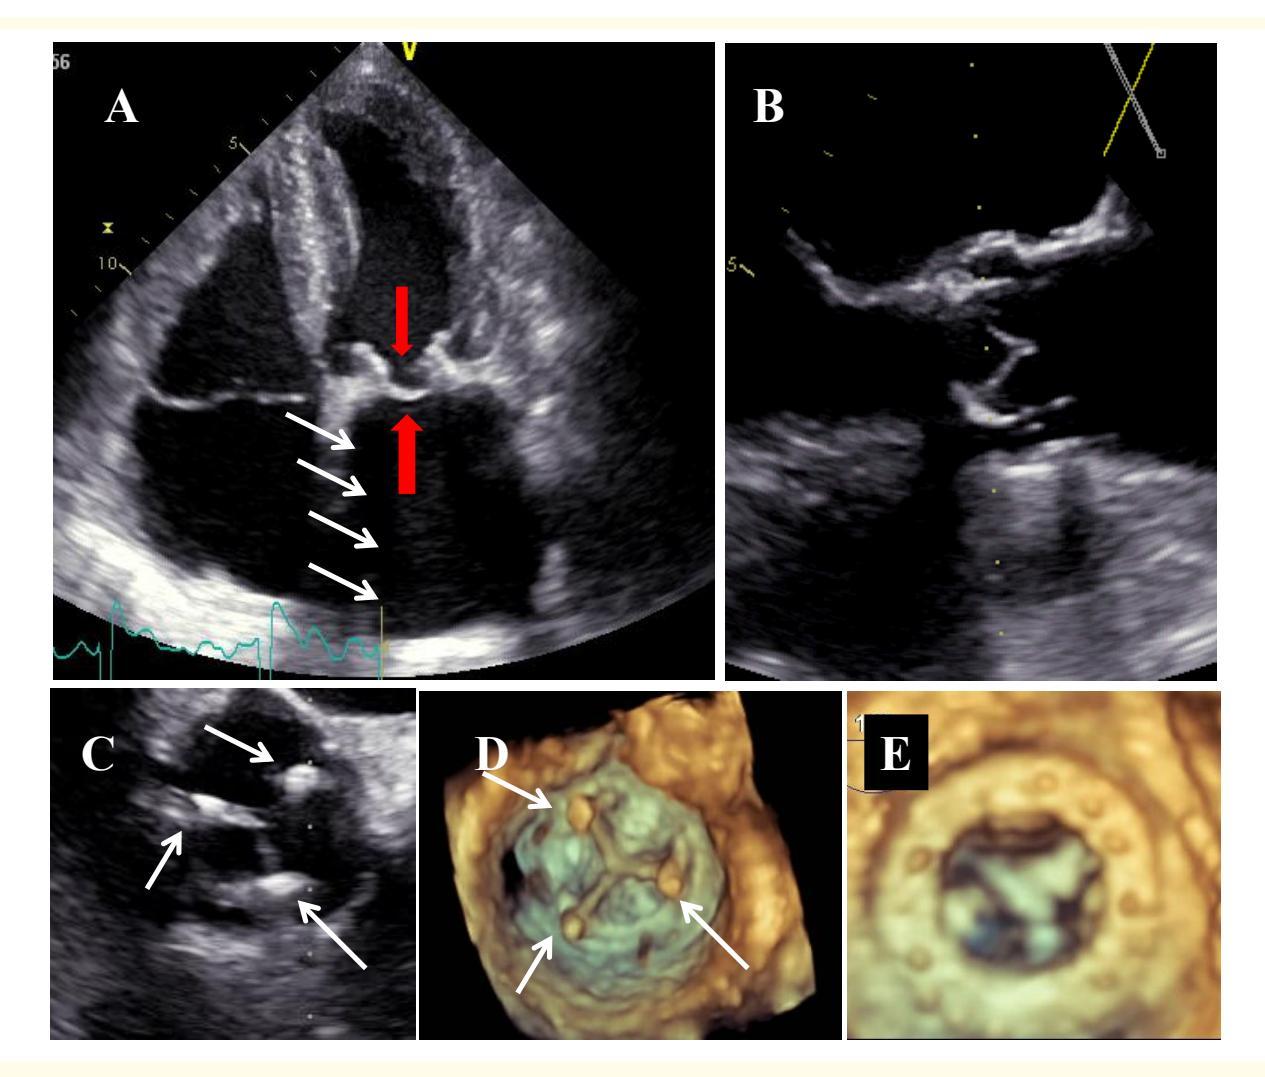
Figura 3. Bioprótesis: apariencia normal. Apariencia ecocardiográfica 2D y 3D transtorácica (ETT) y transesofágica (ETE) de válvulas de reemplazo bioprotésicas. (A) Apariencia por ETT 2D de una bioprótesis normal en posición mitral; el cuadro en el que las valvas se juntan se comporta como un fuerte eco reflector produciendo sombra acústica (flechas blancas). Sin embargo, este fenómeno es de menor magnitud comparado con las válvulas mecánicas. Los lados ventricular y auricular de una de las valvas están muy bien delineados (flechas rojas). (B) Apariencia por ETE 2D a 120° de una bioprótesis normal en posición aórtica vista en diástole: el cuadro de la válvula es bien visto debido a escasa sombra acústica; los lados aórtico y ventricular de dos de las valvas son claramente vistos desde eje largo. (C) Apariencia por ETE 2D a 45° de una bioprótesos normal en posición aórtica, vista en diástole, desde el lado aórtico. Los tres pilares del marco metálico en el que las valvas están montadas se ven en horas 1, 5 y 10 en punto (flechas), así como las líneas de coaptación de las valvas. (D) Misma imagen que en C pero desde vista 3D. (E) Aspecto auricular de una válvula bioprotésica normal en posición mitral en diástole desde vista 3D. Se observa en detalle el anillo de la prótesis así como la superficie auricular de las tres valvas en sístole.

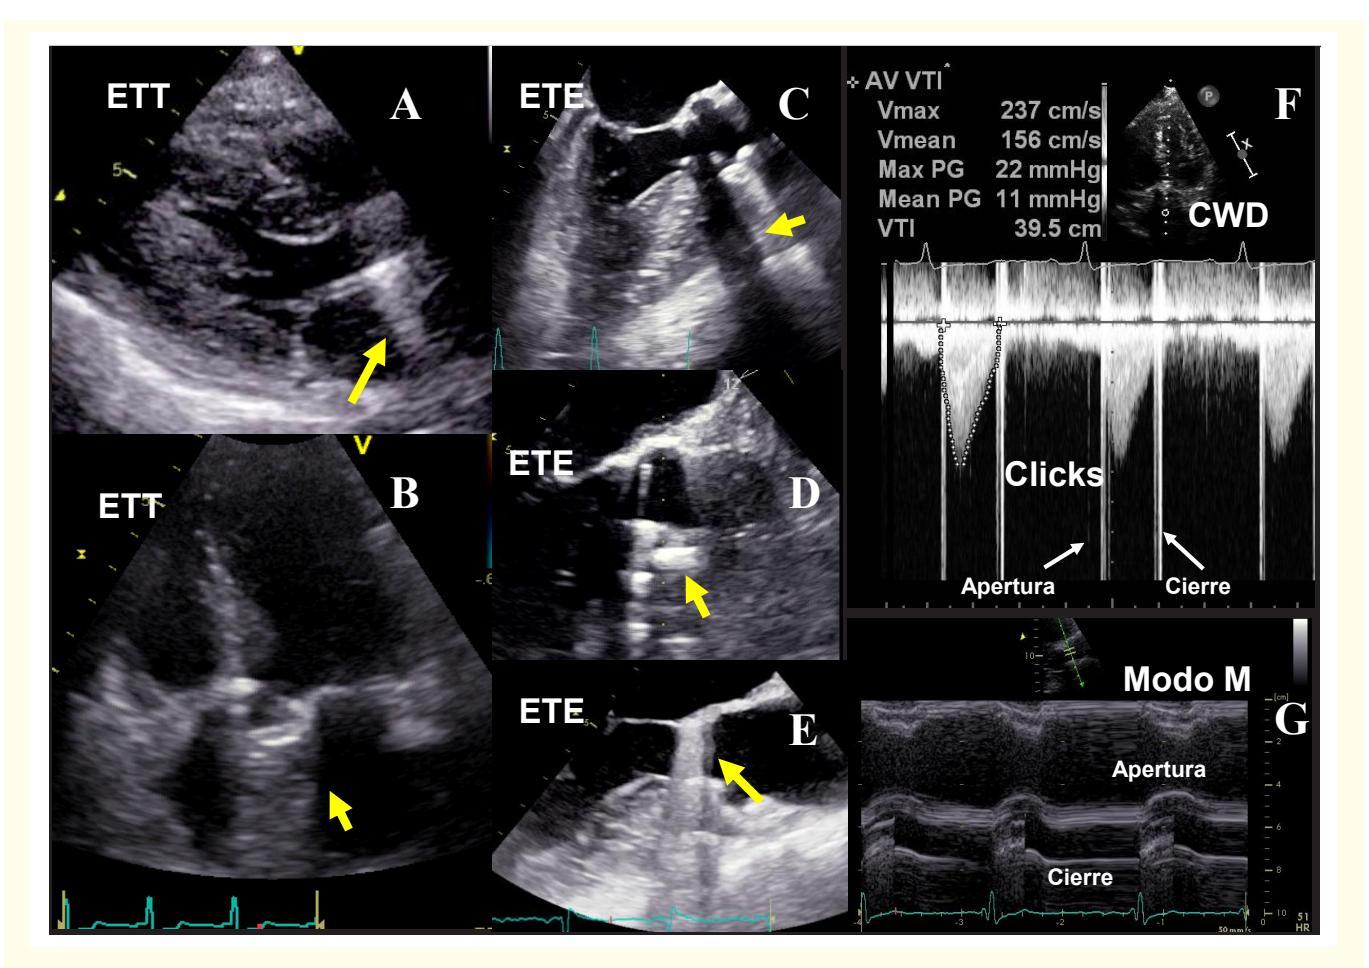
Figura 4. Válvula mecánica en posición aórtica: apariencia normal. Sombra acústica y reverberaciones vistas con ecocardiografía 2D transtorácica y transesofágica cuando se observa una válvula mecánica en posición aórtica dependiendo de la vista acústica utilizada (A-E, flechas amarillas). (F) Señal doppler de onda contínua (CWD) mostrando los clics de apertura y cierre (flechas blancas) de una válvula aórtica funcionando normalmente, una velocidad pico temprano y un gradiente normal de presión pico y medio a través de la prótesis. (G) Modo M mostrando apertura y cierre normal de los discos.

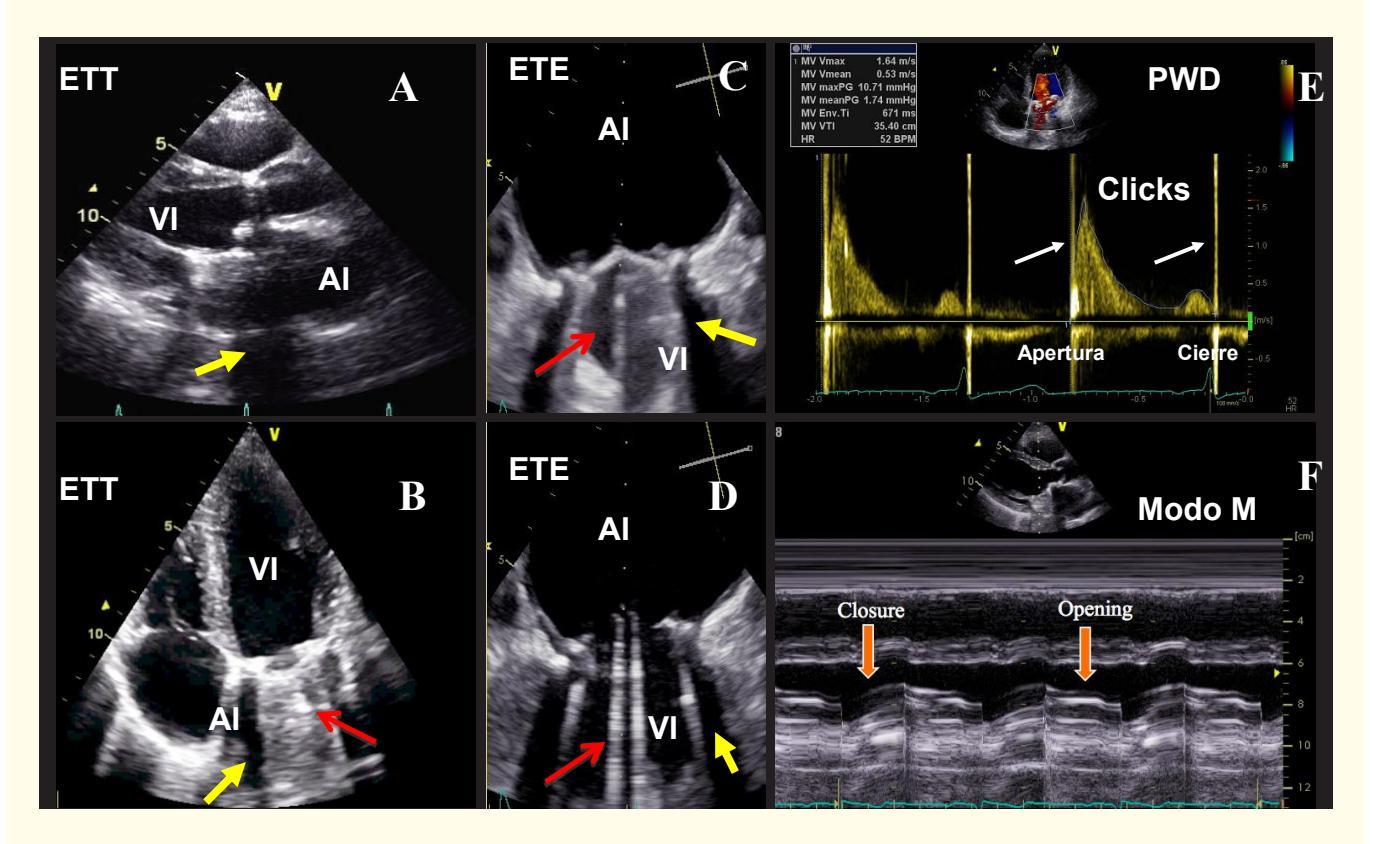
Figura 5. Válvula mecánica en posición mitral: apariencia normal. Sombra acústica y reverberaciones vistas con ecocardiografía 2D transtorácica y transesofágica cuando se observa una válvula mecánica en posición mitral dependiendo de la vista acústica utilizada (A y B, sombra acústica y reverberaciones en el lado auricular (LA) vs C y D en el lado ventricular (LV)). (F) Señal doppler de onda pulsada (PWD) mostrando los clics de apertura y cierre (flechas blancas) de una válvula mitral con función normal. Modo M mostrando apertura y cierre normal de los discos.

lado ventricular (Figura 5, panel C y D). Los chorros de regurgitación se visualizan mejor en la vista de 4 cámaras a nivel esofágico bajo con rotación de la sonda a vistas de 2 y 3 camaras junto con anteflexión y retroflexión. Si se alinea correctamente en el centro del sector, la vista de eje corto transversa transgástrica es útil para obtener imágenes de toda la circunferencia del anillo de sutura y valvular. La vista de eje largo (ETT/ETE) se utiliza para medir el TSVI (ver arriba), mientras que la vista de eje corto permite determinar la extensión circunferencial de cualquier fuga paravalvular. La ecocardiografía 3D, especialmente por ETE, es ideal para obtener imágenes de toda la prótesis mitral, todo el anillo de sutura y el grado de regurgitación paravalvular (Figura 21).

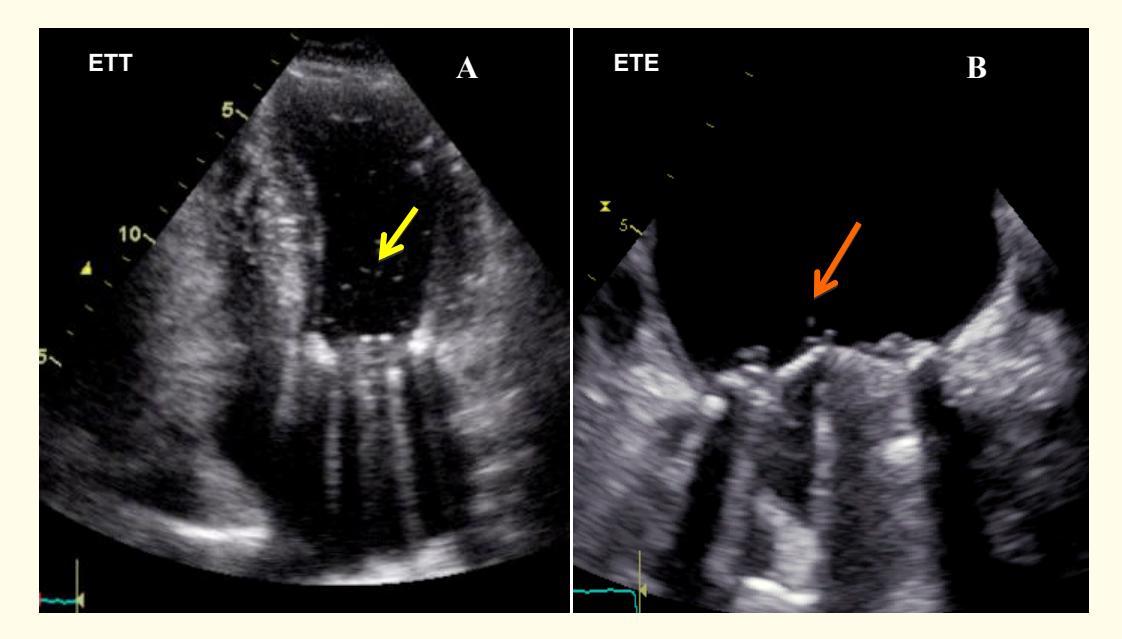
Figura 6. Válvula mecánica en posición mitral: cavitación y filamentos. (A) Cavitación (flecha amarilla) dentro de la cavidad ventricular izquierda en relación con la presencia de una válvula mecánica en posición mitral, vista desde la proyección transtorácica apical. (B) Filamentos de fibrina (flecha naranja) vistos como finas masas filamentosas adheridas al lado auricular de una válvula mecánica en posición mitral vista desde proyección transesofágica.

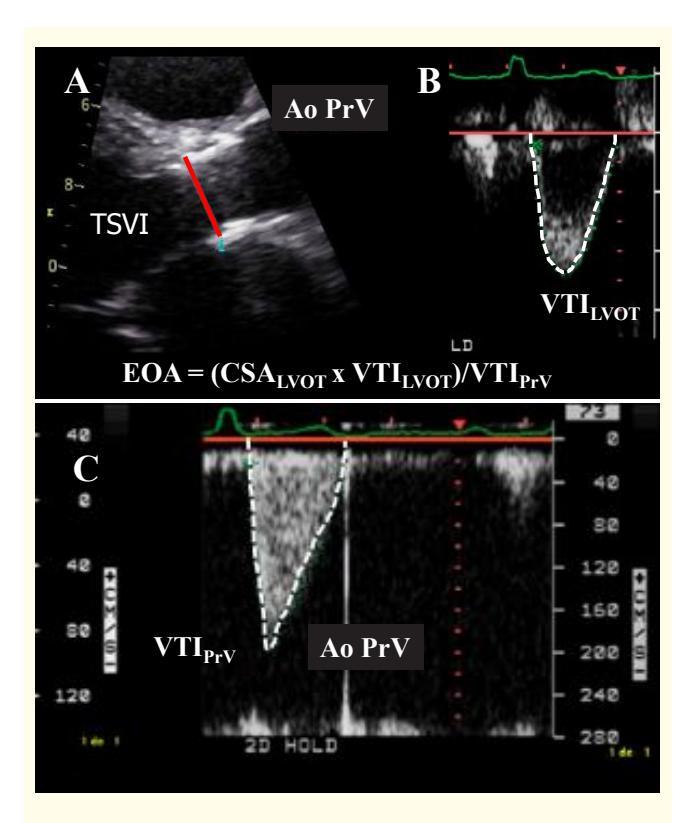
Figura 7. Cálculo del área de orificio efectivo (EOA) de prótesis aórtica utilizando ecuación de continuidad. El diámetro del TSVI es medido en mesosístole desde la vista paraesternal eje largo en modo zoom, de borde interno a borde interno (A). El área de sección transversal (CSA) del TSVI es calculado a partir del diámetro del TSVI asumiendo que es circular (CSA= $\pi \times d2$ TSVI/4). El volumen sistólico a través de la prótesis es calculado multiplicando el CSA del TSVI por la integral tiempo velocidad (VTI) del TSVI (B). El EOA de la prótesis es entonces calculada dividiendo el volumen sistólico entre el VTIPrV del flujo trans protésico obtenido con doppler de onda continua (C).

Los parámetros de dinámica de eyección de flujo medidos con señal Doppler continuo de la velocidad de flujo transprotésico (Figura 7, panel C) son parámetros ángulo-independiente que también pueden ayudar a distinguir entre la función normal de la VCP (con o sin desajuste prótesis-paciente (PPM)) versus estenosis adquirida de la VCP (111).

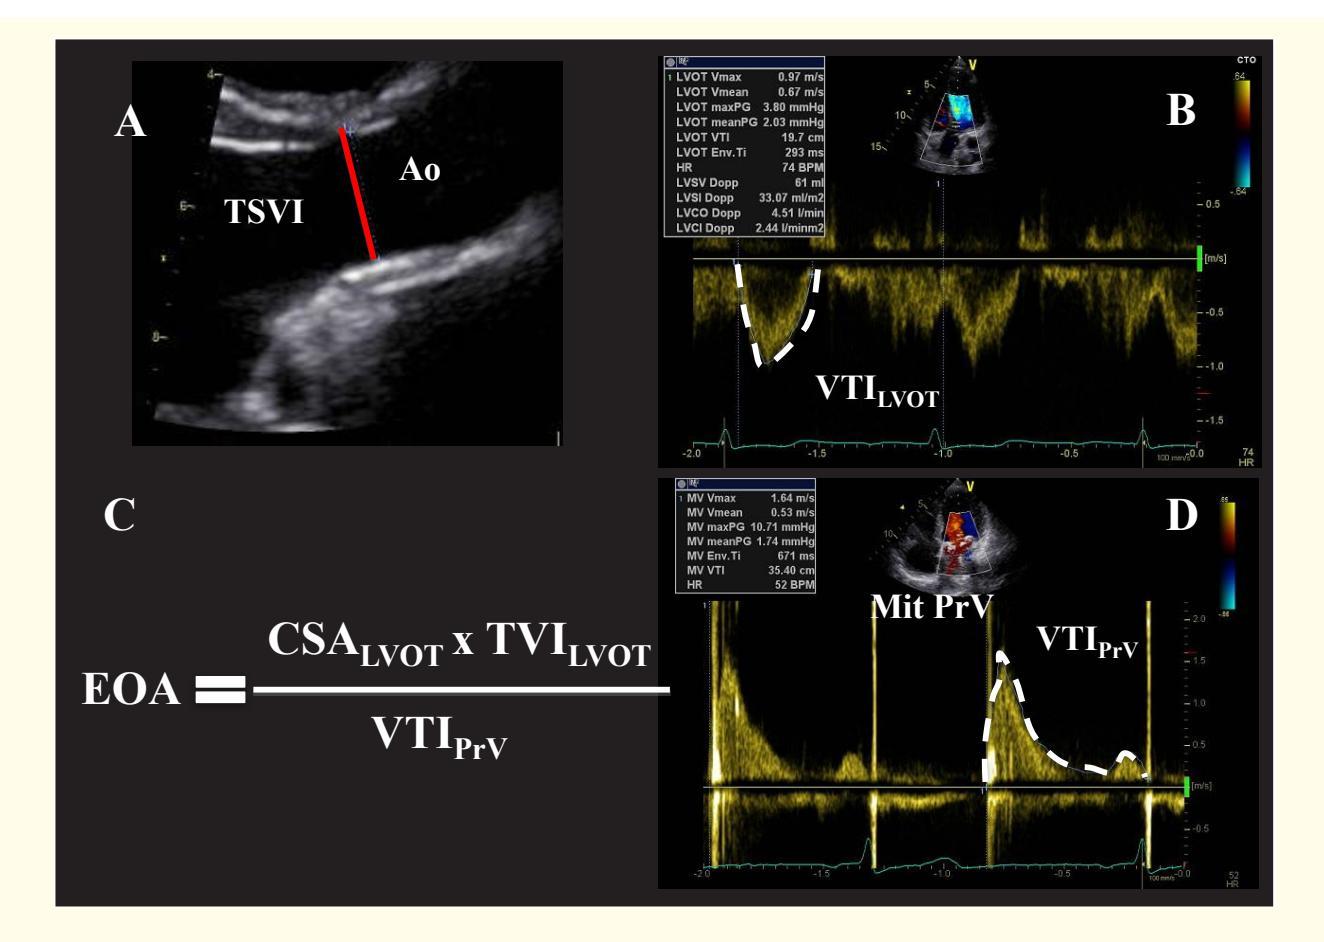
Figura 8. Cálculo del área de orificio efectivo (EOA) de prótesis mitral utilizando ecuación de continuidad. El volumen sistólico a través de la válvula aórtica es calculado como se describe en la figura 7, paneles (A) y (B). el EOA de las prótesis mitrales se calcula dividiendo el volumen sistólico ventricular izquierdo entre el VTIPrV del flujo trans protésico obtenido con doppler de onda continua (C y D).

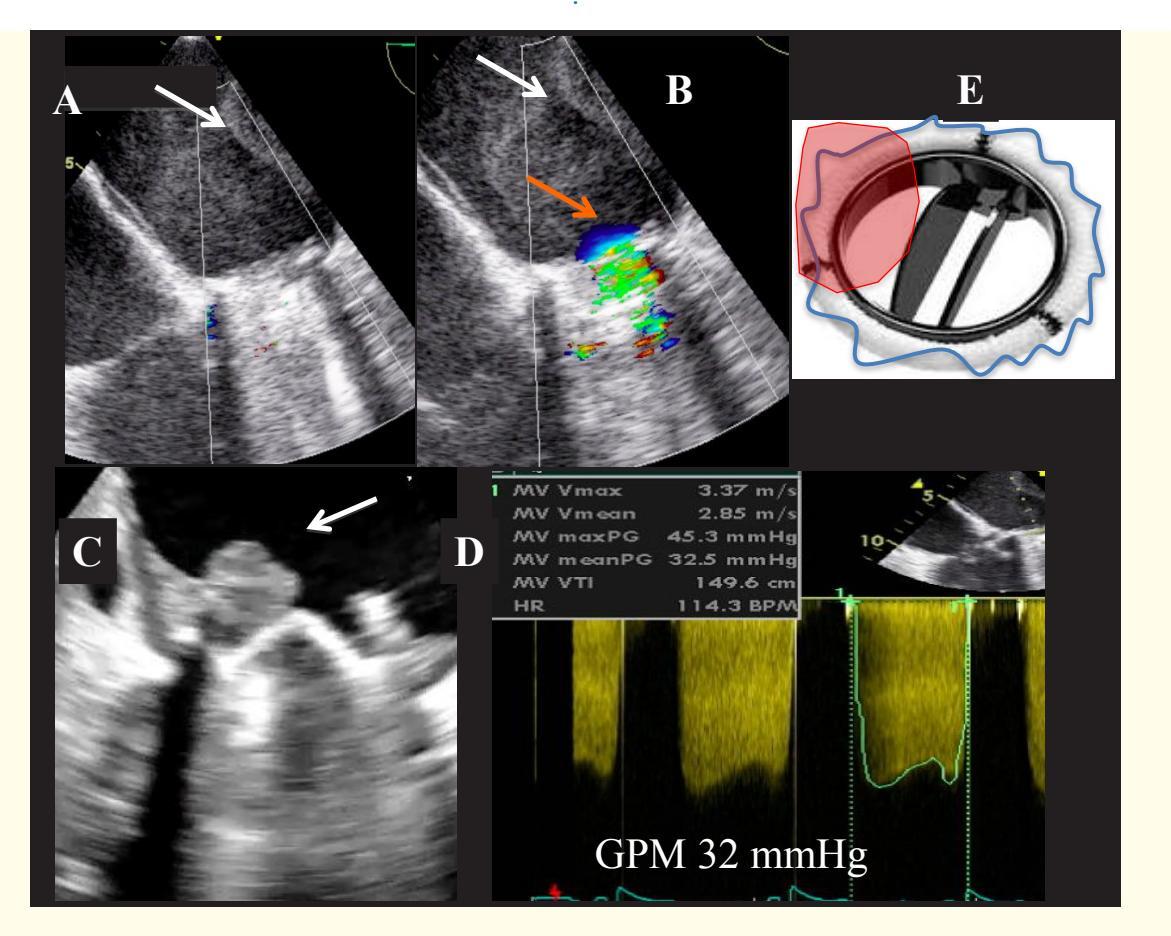
Figura 9. Válvula mecánica en posición mitral y obstrucción por trombo. Incremento del gradiente medio de presión (MPG) transprotésico a través de una válvula mecánica en posición mitral (D), evaluada desde vista transesofágica y relacionada con la presencia de trombo (A y B, flechas blancas). Aceleración de flujo debido a obstrucción a nivel de la prótesis es vista con imagen de flujo color (flecha naranja, B). Otro ejemplo de masa trombótica en el lado auricular de la prótesis obstruyendo el orificio central (C, flecha blanca). Se resume una representación esquemática en E.

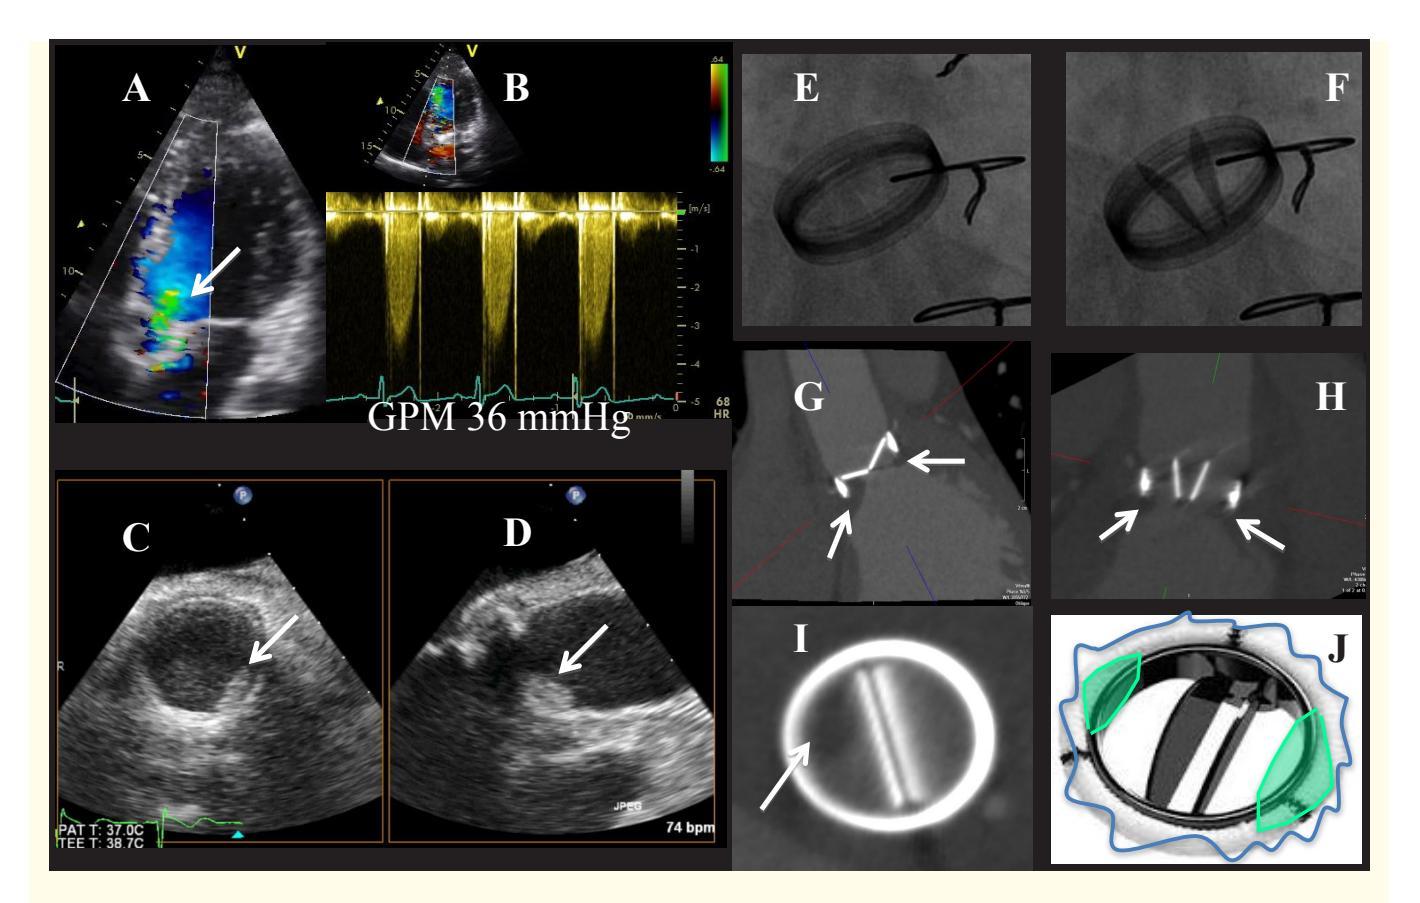
Figura 10. Válvula mecánica en posición aórtica y pannus. Aceleración de flujo en el flujo anterógrado es identificado con flujo color desde proyección apical transtorácica (A). Se documentan gradientes de presión elevados con doppler de onda continua desde la misma proyección, gradiente medio de presión (MPG) 36 mmHg (B). La ecoardiografía transesofágica 2D refuerza la sospecha de obstrucción protésica revelando una masa hiperecogénica en la prótesis (C y D, flechas blancas). La cinefluoroscopía muestra ángulos anormales de cierre y apertura para el tipo de prótesis (E y F). La tomografía computarizada cardiaca (CT) evidencia el crecimiento de pannus en la prótesis que bloquea el movimiento normal de los discos basculantes (G, H e I, flechas blancas). Se resume una representación esquemática en J.

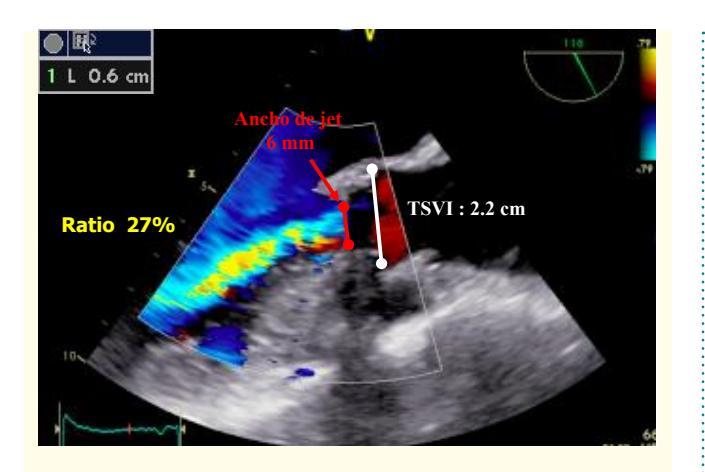
Figura 11. Regurgitación protésica aórtica. Un ejemplo de jet de regurgitación patológico intraprotésico desde una vista transesofágica a 120°. El ancho de expansión del jet en el tracto de salida ventricular izquierdo (línea roja) es comparado con el ancho del tracto de salida (línea blanca). Nótese, parte del flujo regurgotante no es visto debido al efecto de sombra de la válvula protésica.

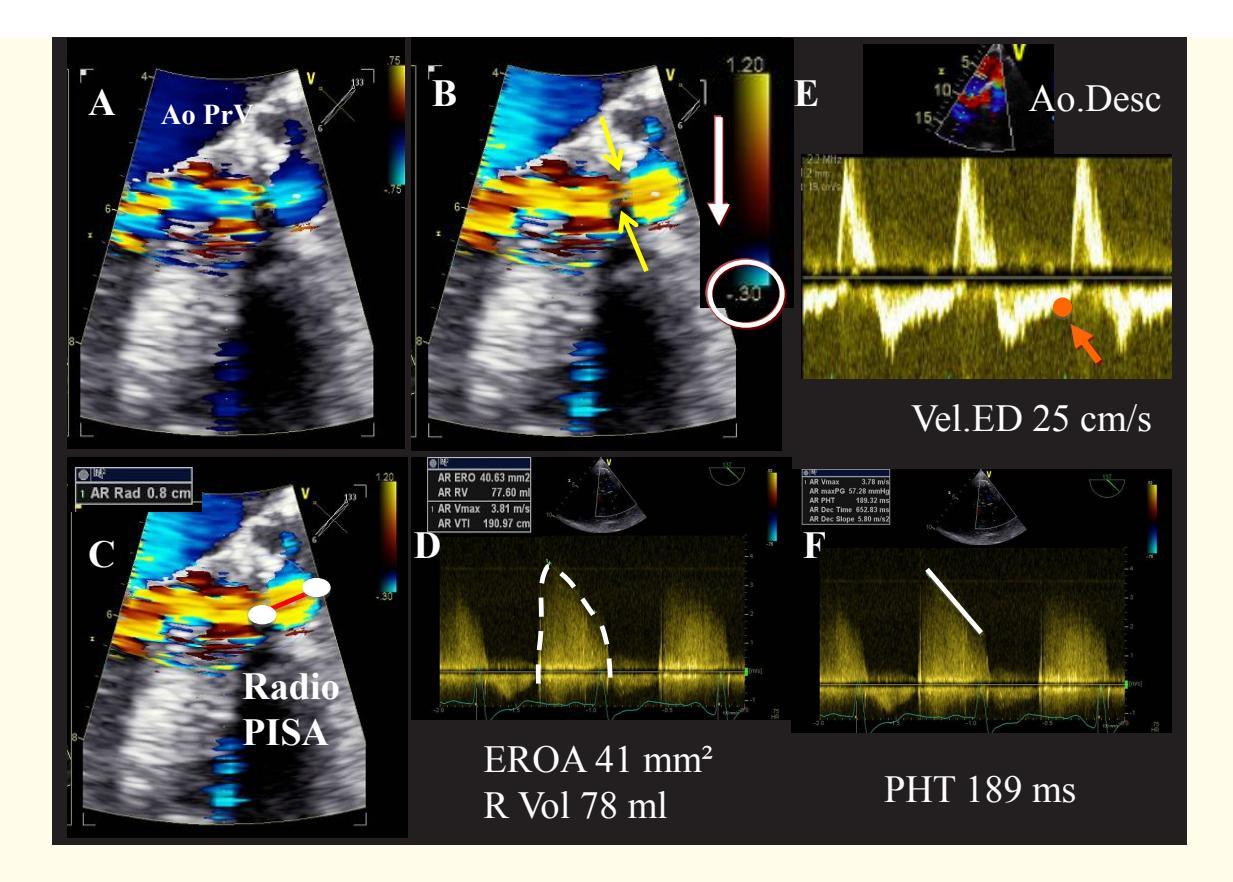
Figura 12. Regurgitación paraprotésica severa de una válvula mecánica en posición aórtica evaluada por ecocardiografía transesofágica (ETE) 2D y 3D. Desde una proyección a 120° modificada se puede observar el jet regurgitante paraprotésico con flujo color (A, B y C). Nótese que una clara zona de convergencia del jet regurgitante y una bien definida vena contracta (B, flechas amarillas) pueden ser observados. El radio del área de supoerficie de isovelocidad proximal (PISA) (C, línea roja) puede ser medido y con el método PISA se pueden calcular el área del orificio regurgitante (EROA) y el volumen regurgitante (R Vol) (D). Desde la proyección transtorácica, hay un flujo reverso holodiastólico en la aorta torácica descendente (Desc Ao) con velocidad telediastólica (EDVel >20cm/s, E). El PHT es corto (F).

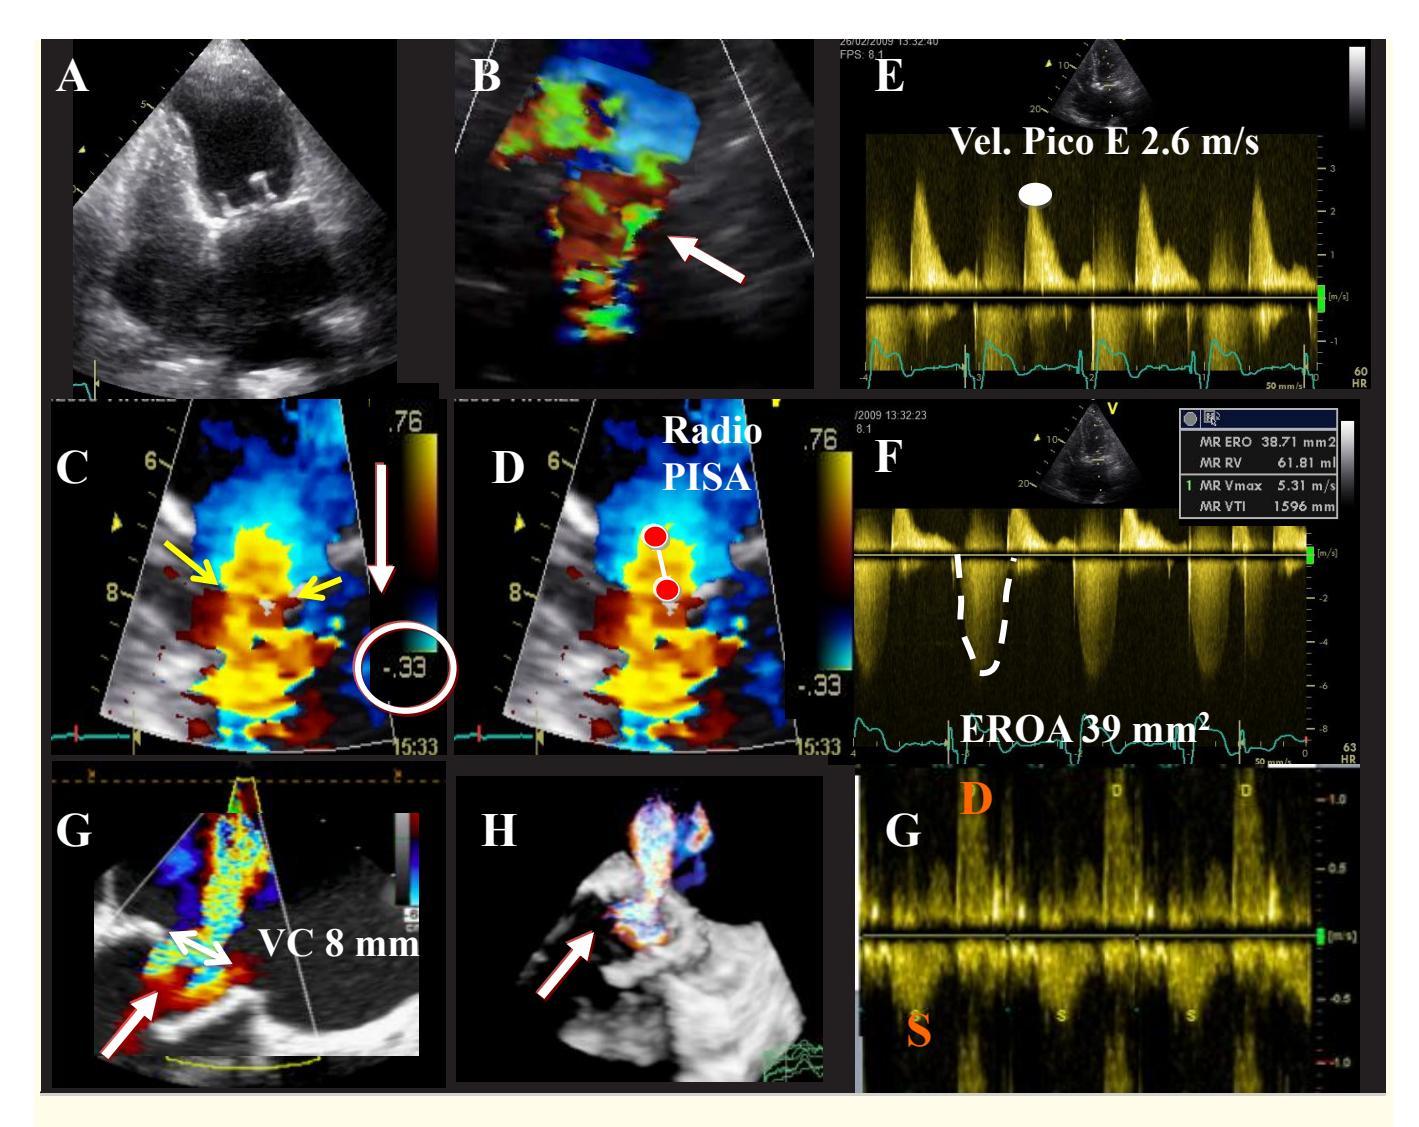
Figura 13. Regurgitación severa intraprotésica de una bioprótesis en posición mitral (A). Notar el jet turbulento anterógrado (B, flecha blanca) debido al alto volumen de sangre (flujo anterógrado normal + volumen regurgitante) atravesando la prótesis. Por consiguiente, la velocidad pico del flujo diastólico temprano está incrementada (E=2,6m/s) relacionado con el incremento de flujo (E). Con doppler flujo color y desplazando la línea de base en dirección al jet regurgitante, se puede observar una clara zona de convergencia del jet regurgitante y una muy bien definida vena contracta (C, flechas amarillas). Se puede medir el radio del área de superficie de isovelocidad proximal (PISA)(D, línea blanca) y con el método PISA se pueden calcular el área del orificio regurgitante efectivo (EROA) y el volumen regurgitante (R Vol)(F). Además, el análisis del patrón de flujo de venas pulmonares mostrando reversión de la onda S sistólica, es indicativo de regurgitación severa. Dicha regurgitación desde vista transesofágica 2D y 3D (G y H).

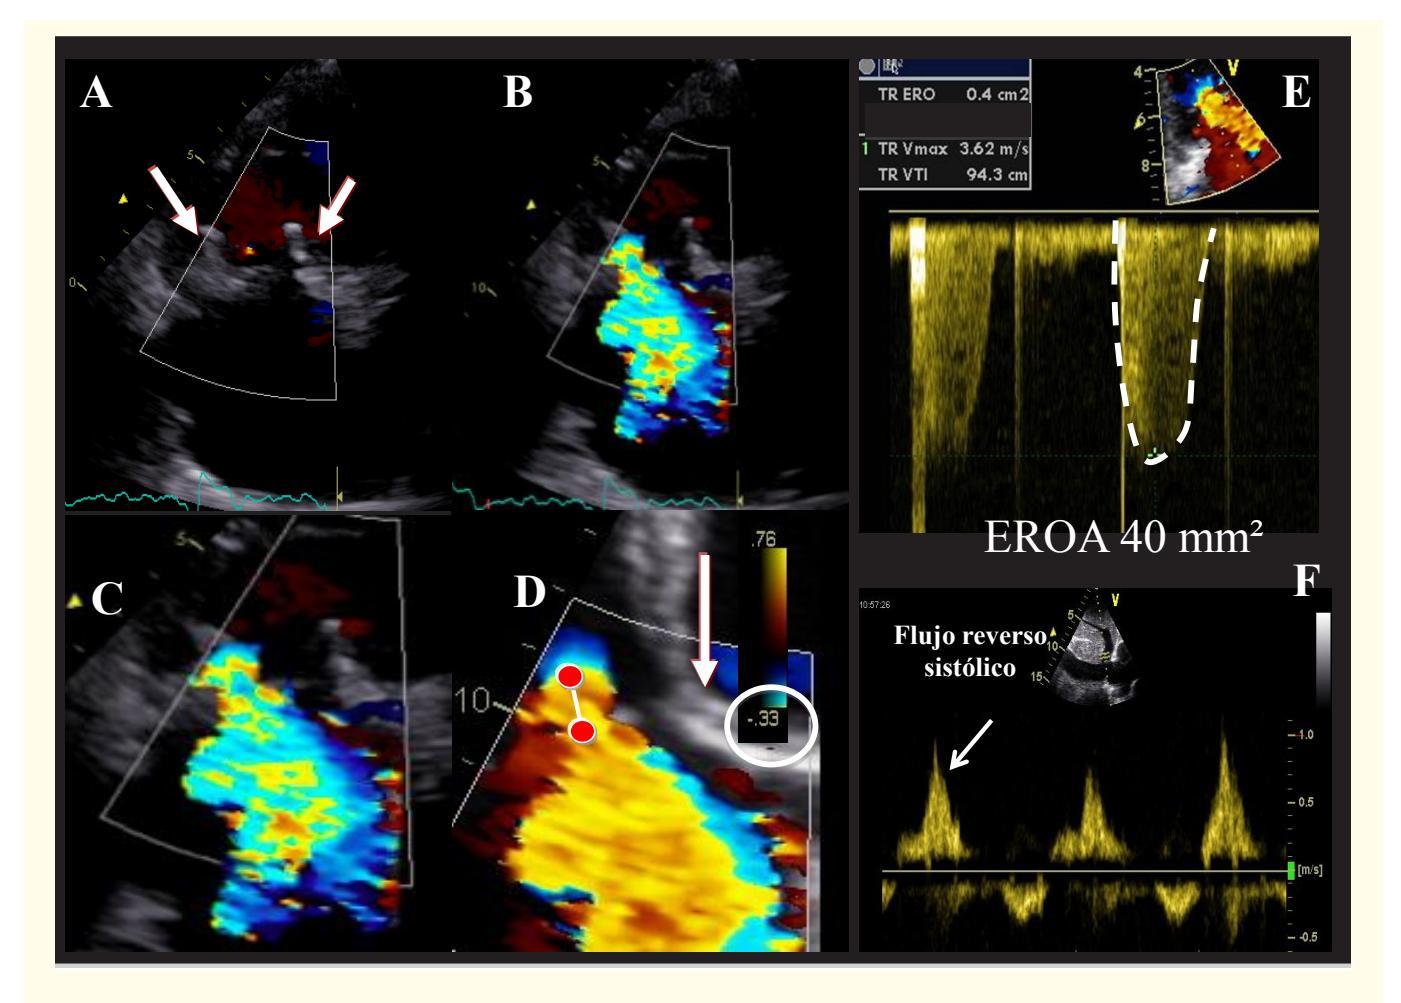
Figura 14. Evaluación ecocardiográfica de severa regurgitación bioprotésica en posición tricuspídea (A). Con doppler flujo color y desplazando la línea de base en dirección al jet regurgitante, se puede observar una clara zona de convergencia del jet regurgitante y una muy bien definida vena contracta (B, C y D). Se puede medir el radio del área de superficie de isovelocidad proximal (PISA)(D, línea blanca) y con el método PISA se pueden calcular el área del orificio regurgitante efectivo (EROA) y el volumen regurgitante (R Vol)(E). Además, el análisis del patrón de flujo de venas hepáticas mostrando reversión de la onda S sistólica (F), es indicativo de regurgitación severa.

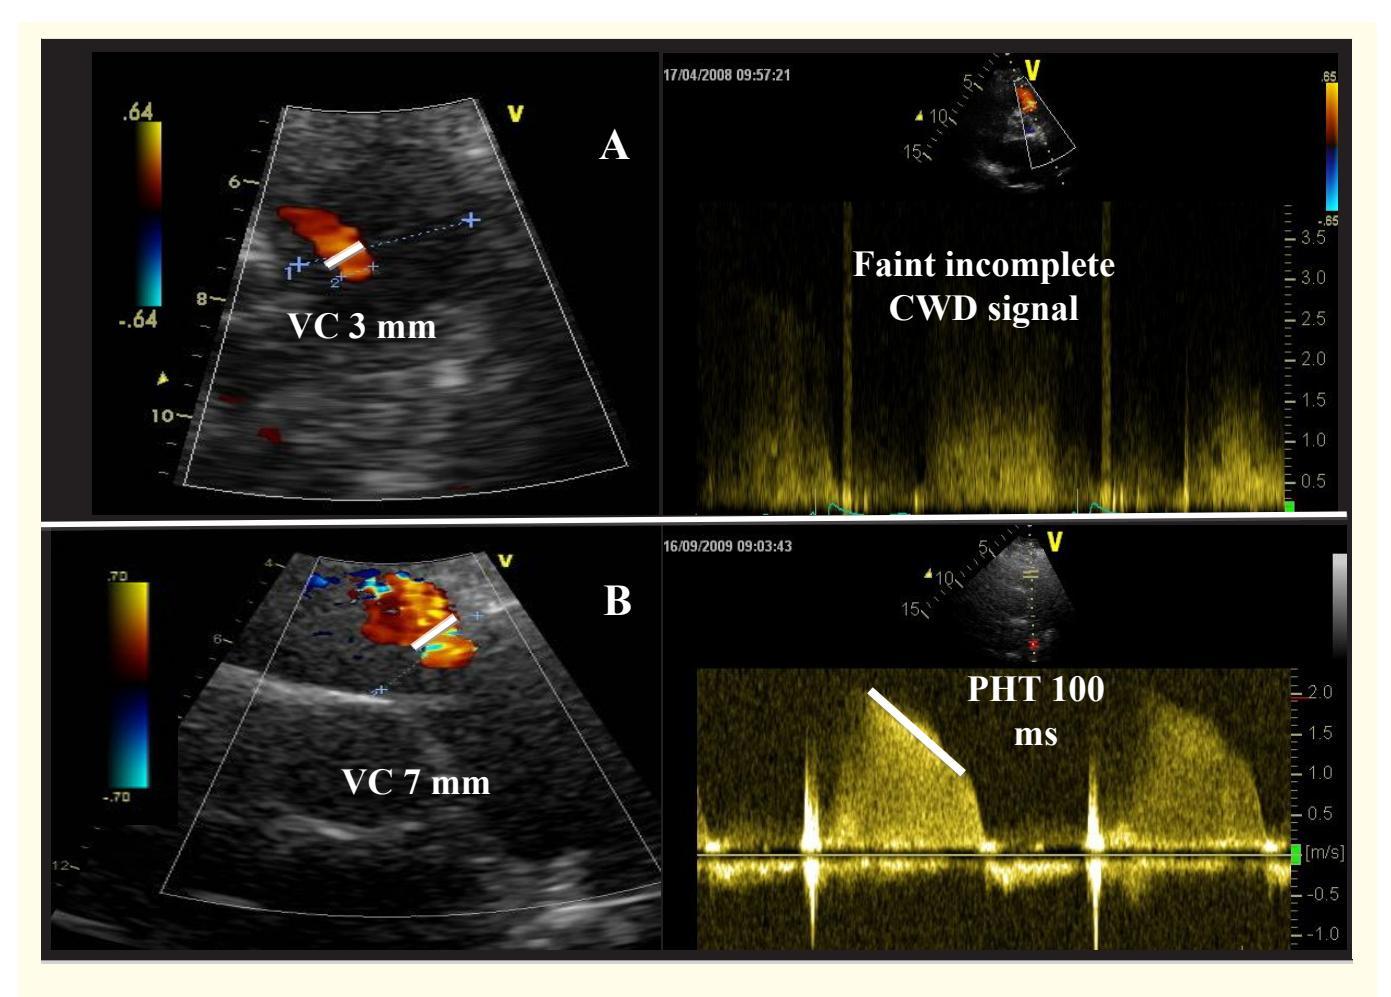
Figura 15. Ejemples de regurgitación pulmonar intraprotésica moderada (A) y severa (B) después de una procedimiento Ross. El doppler color muestra un jet de regurgitación intraprotésica central con un ancho delgado de vena contracta y el doppler de onda continua (CWD) revela una señal incompleta débil (A), al contrario de un ancho mayor de vena contracta y una señal intensa en CWD y un PHT corto en caso de una regurgitación severa (B).

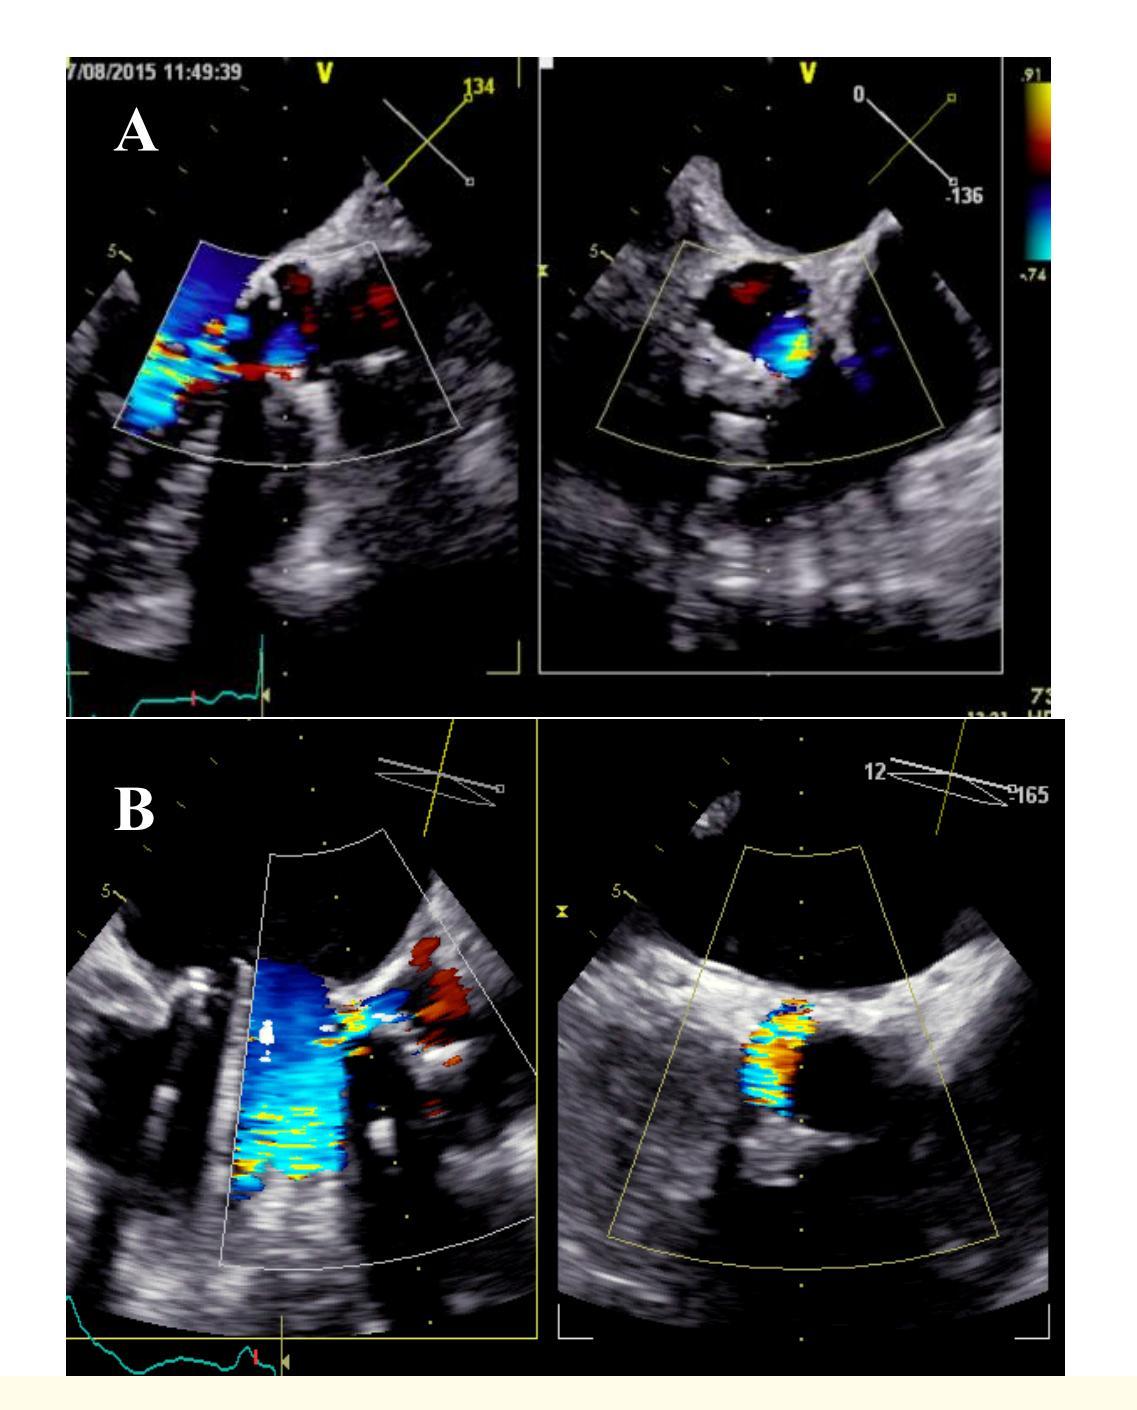
Figura 16. Ejemplos de regurgitación aórtica paraprotésica (A, regurgitación leve; B, regurgitación moderada a severa) evaluada por ecocardiografí transesofágica 3D multiplanar.
