Recomendaciones para la evaluación de imágenes de prótesis valvulares. Reporte de la Asociación Europea de Imagen Cardiovascular avalado por la Sociedad China de Ecocardiografía, la Sociedad Interamericana de Ecocardiografía y el Departamento de Imagen Cardiovascular de Brasil

La disfunción de la válvula cardíaca protésica (VCP) es rara pero potencialmente mortal. Aunque a menudo es desafiante, establecer la causa exacta de la disfunción de la VCP es esencial para determinar la estrategia de tratamiento apropiado. En la práctica clínica, un enfoque global que integra varios parámetros de la morfología y la función de la válvula evaluada con ecocardiografía 2D/3D transtorácica y transesofágica es clave para detectar y cuantificar la disfunción de la VCP apropiadamente. La cinefluoroscopía, la tomografía computarizada multidetector, la resonancia magnética cardíaca, y en menor medida, la imagen nuclear son herramientas complementarias para el diagnóstico y tratamiento de las complicaciones de la VCP. El presente documento contiene recomendaciones para el uso de imágenes multimodales en la evaluación de la VCP.

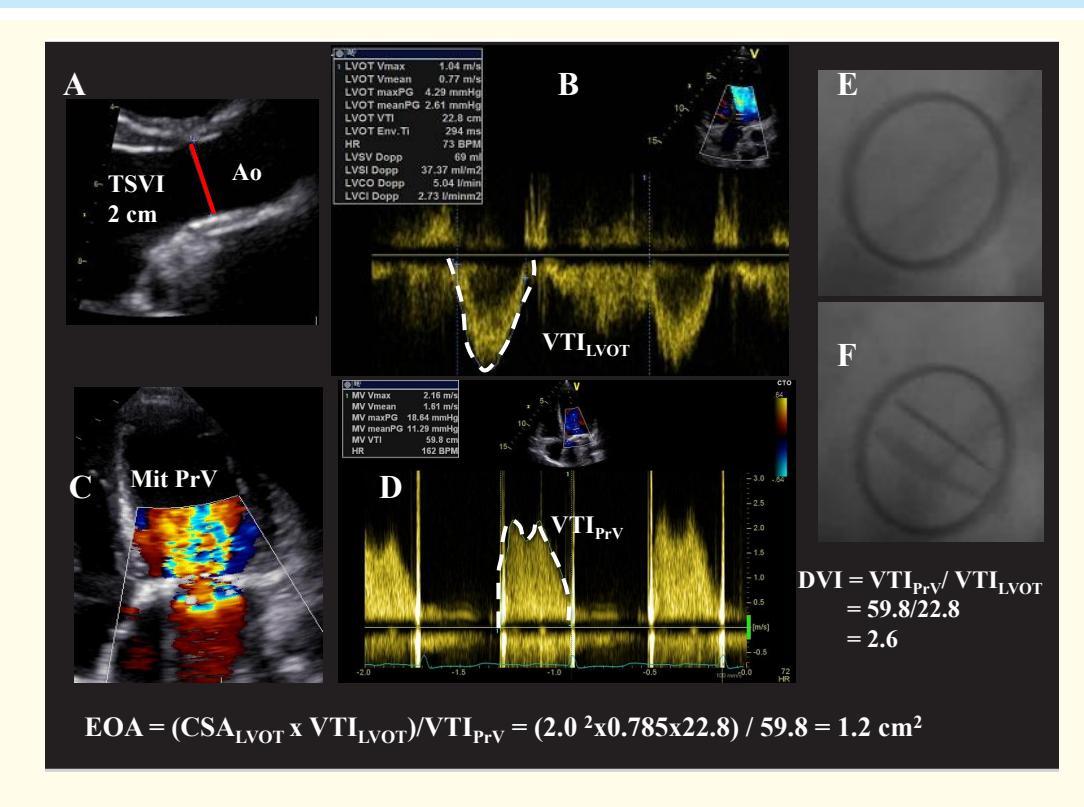
Figura 17. Ejemplo de PPM en un paciente con una válvula mecánica en posición mitral. Existe una aceleración del flujo anterógrado a través de la prótesis visto con flujo color en C. Los gradientes de presión transprotésicos son elevados (Gradiente medio de presión en 11mmHg, D). Aplicando la ecuación de continuidad (A, B y D), como se explica en la Figura 7, el EOA de esta prótesis es 1.2cm2 (0.64cm2/m2), sugiriendo junto con el alto gradiente de presión y el DVI incrementado, una obstrucción valvular o un PPM. Sin embargo, la cinefluoroscopía (E y F) muestra ángulos normales de cierre y apertura, confirmando la presencia de PPM.

Sin embargo existen algunas advertencias específicas en la evaluación del MPP: i) el uso del AEO indexado por la superficie corporal puede sobrestimar la gravedad del MPP en pacientes obesos (índice de masa corporal ≥30 kg/m2) (131). Por lo tanto, se recomienda el uso de valores de corte más bajos del AEO indexado para identificar MPP moderado y severo en sujetos obesos (Tabla 12) (132). La indexación del AEO por la masa libre de grasa medida por bioimpedancia puede proporcionar una posible alternativa interesante, pero necesita ser validado por otros estudios; ii) aunque el MPP es la causa más frecuente de altos gradientes luego del reemplazo valvular, es importante destacar que, en presencia de estados de bajo flujo, el MPP puede estar asociado con un gradiente normal o bajo. Como en la estenosis de la válvula nativa, los estados de bajo flujo se asocian a menudo con seudonormalización de las velocidades y gradientes transvalvulares que conducen a la subestimación del MPP o estenosis de la válvula protésica. La ecocardiografía de estrés puede ser útil en este contexto para diferenciar un verdadero MPP o estenosis de una válvula normofuncionante; iii) una gran proporción de pacientes con prótesis valvulares aórticas o mitrales, de hecho, coexisten con MPP y estenosis o regurgitación adquirida. Los criterios presentados en la Tabla 12 están relacionados con MPP puro sin disfunción concomitante. En presencia de estenosis adquirida, el AEO está significativamente por debajo de estos valores y la morfología/movilidad de la valva es generalmente anormal. El AEO indexado es el único parámetro validado para identificar y cuantificar MPP en presencia de estenosis concomitante. Si hay dudas, la TC o cinefluoroscopía pueden apoyar a la ecocardiografía en el diagnóstico del MPP puro mostrando un funcionamiento normal de la valva, ausencia de masas y un pequeño GOA - geometría del área del orificio (Figura 17 y 18) (130).

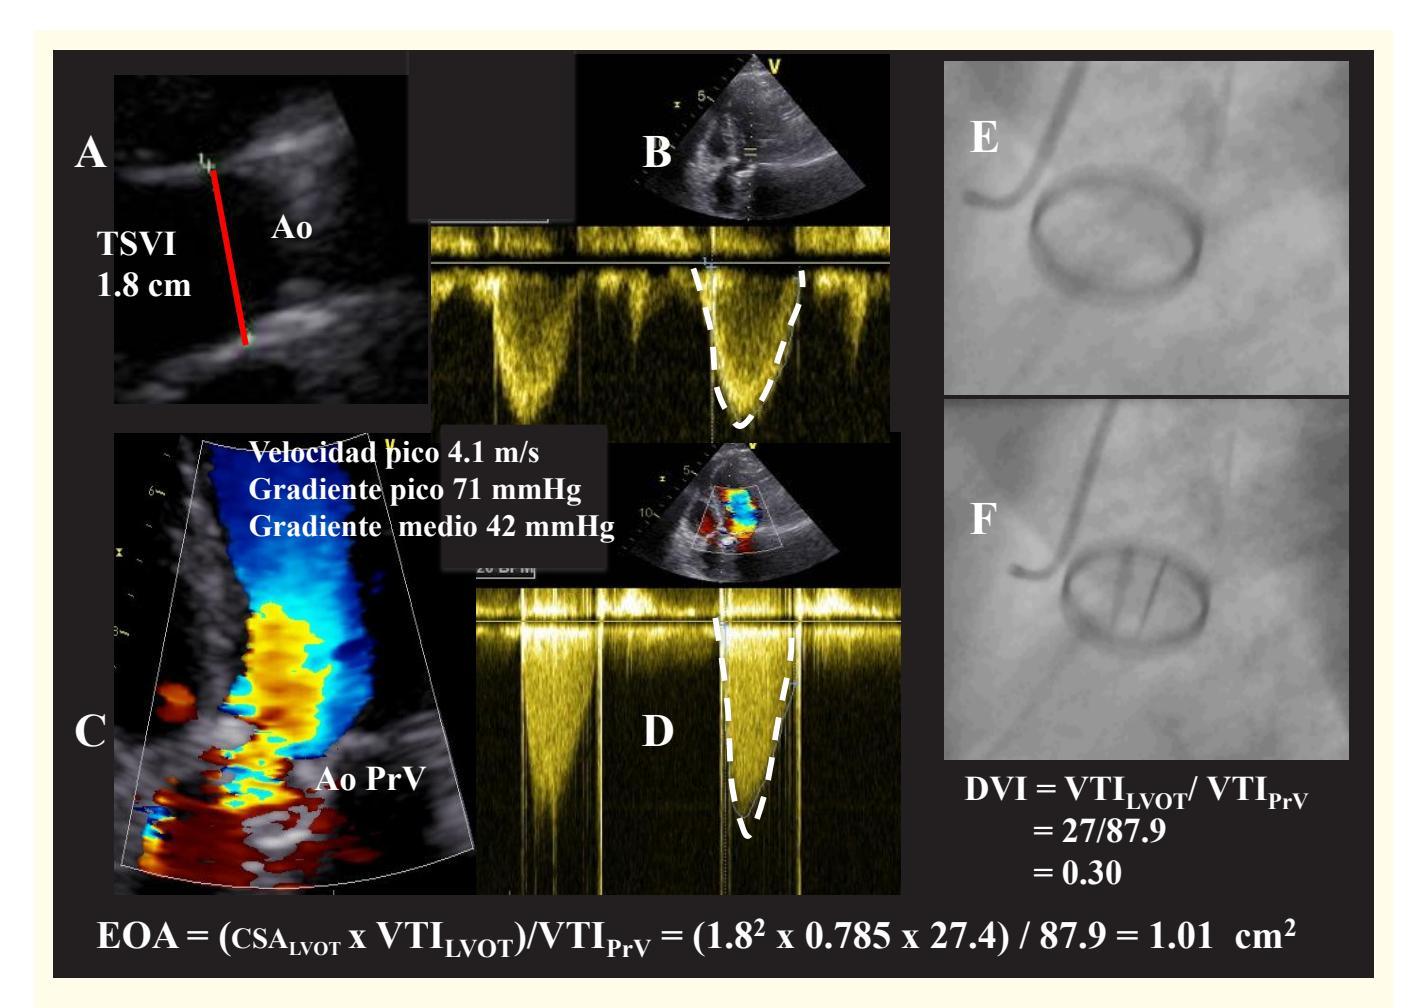
Figura 18. Ejemplo de PPM en un paciente con una válvula mecánica en posición aórtica. Existe una aceleración del flujo anterógrado a través de la prótesis visto con flujo color en C. Los gradientes de presión transprotésicos son elevados (Gradiente medio de presión en 42 mmHg, D). Aplicando la ecuación de continuidad (A, B y D), como se explica en la Figura 7, el EOA de esta prótesis se encontró en 1.01cm2 (0.52cm2/m2), sugiriendo junto con el alto gradiente de presión y el DVI bajo, una obstrucción valvular o un PPM. Sin embargo, la cinefluoroscopía (E y F) muestra ángulos normales de cierre y apertura, confirmando la presencia de PPM.

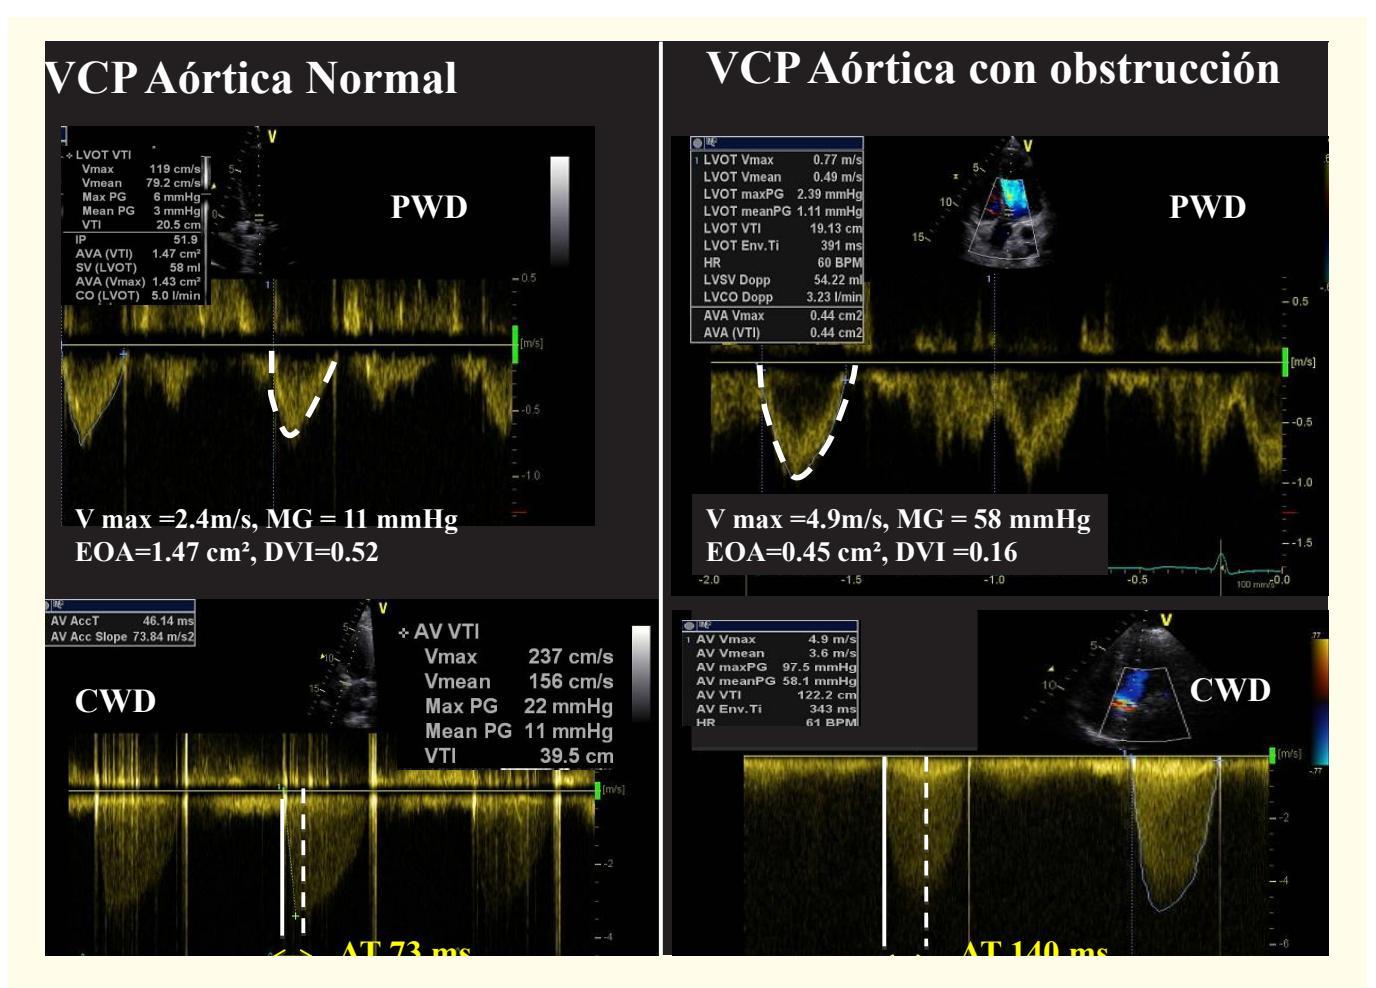
Figura 19. Obstrucción valvular protésica aórtica. Perfiles hemodinámicos de una prótesis en posición aórtica con función normal (panel izquierdo) vs obstruida (panel derecho). La válvula con función normal muestra velocidad pico de flujo transprotésico bajo, gradientes de presión bajos, un gran EOA y un tiempo de aceleración corto (tiempo desde el inicio de flujo aórtico hasta la velocidad pico, AT < 100ms), mientras que la prótesis obstruida muestra gradientes medios de presión elevados, velocidad pico alta, un pequeño EOA y AT incrementado (AT > 100ms).
